REGIONE CAMPANIA
AUTORITA' DI BACINO REGIONALE
DESTRA SELE

PIANO STRALCIO PER L'ASSETTO IDROGEOLOGICO
RISCHIO ALLUVIONI

MONOGRAFIA DELLE SITUAZIONI CRITICHE

Dis. N. 3417

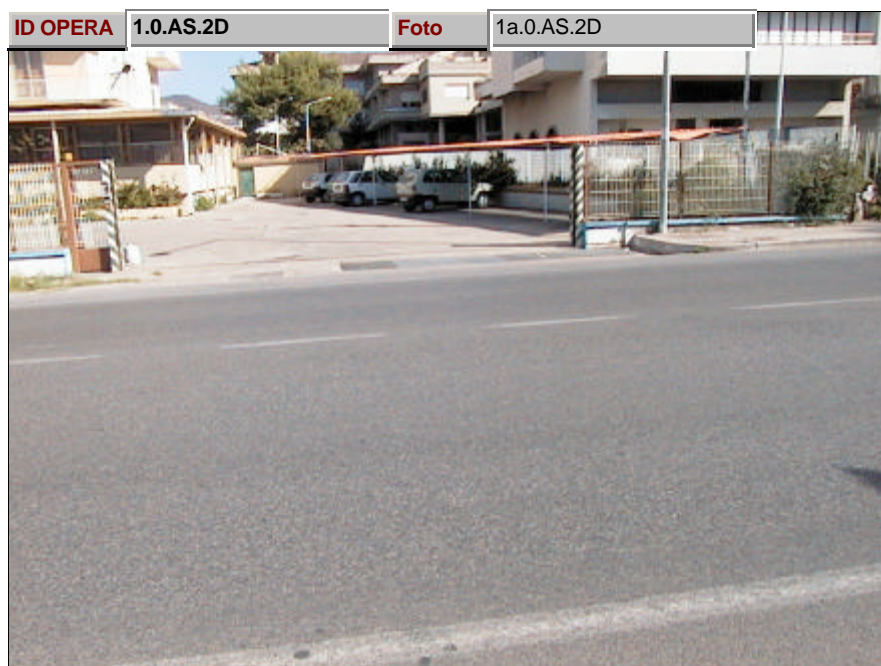
Corso d'acqua o Bacino		Codice Asta	Data acquisizione
T.Asa-T.Frestola		0.AS.2D	6/2001
Comune	Provincia	Coord. X:	2511200.41645
Pontecagnano Faiano	Salerno	Coord. Y:	4498498.12929
Tipologia	Sotto tipo	Materiale	
Attraversamento	Tombino	Calcestruzzo

Presenza di dissesti/ lesioni	Presenza di ostacoli al deflusso	Stato di manutenzione
No	No	Sufficiente

Tratto coperto a monte del tombino

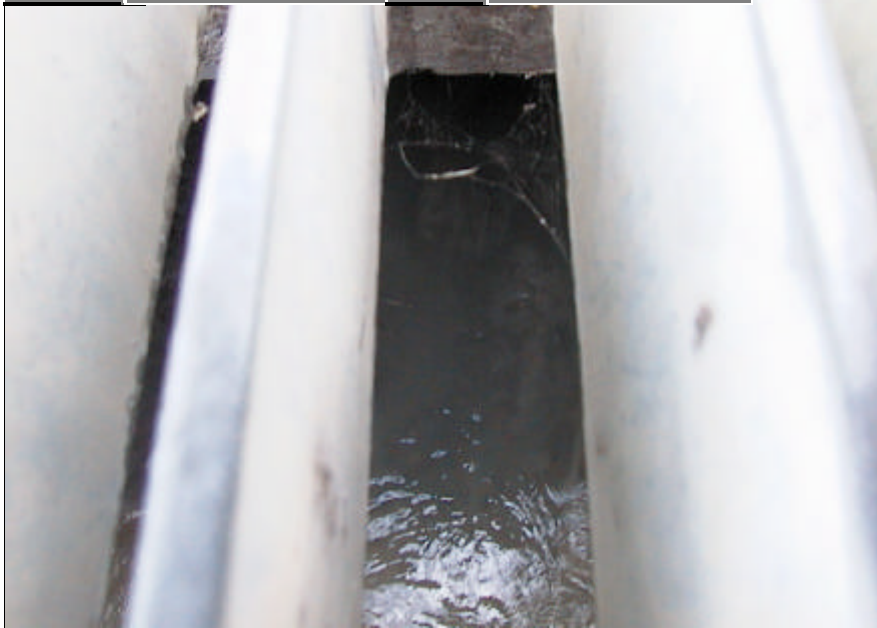
ID OPERA	1.0.AS.2D	Foto	1b.0.AS.2D
-----------------	-----------	-------------	------------

Corso d'acqua o Bacino		Codice Asta		Data acquisizione	
T.Asa-T.Frestola		0.AS.2D		6/2001	
Comune		Provincia		Coord. X:	
Pontecagnano Faiano		Salerno		2511185.89422	
				Coord. Y:	
				4498494.49145	
Tipologia		Sotto tipo		Materiale	
Attraversamento		Tombino		Calcestruzzo

Presenza di dissesti/ lesioni	Presenza di ostacoli al deflusso	Stato di manutenzione
No	No	Sufficiente

NOTE
Piccolo tratto scoperto

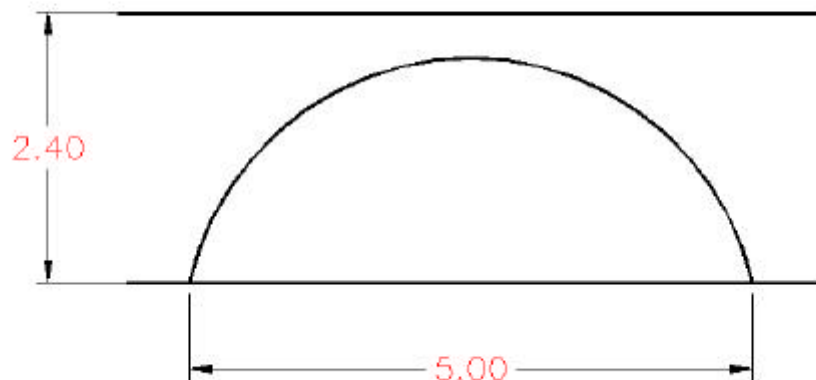
PONTE

Corso d'acqua o Bacino	Codice Asta	Data acquisizione	
T.Asa-T.Frestola	0.AS.2D	6/2001	
Comune	Provincia	Coord. X:	2511171.31152
Pontecagnano Faiano	Salerno	Coord. Y:	4498481.20782
Tipologia	Sotto tipo	Materiale	
Attraversamento	Tombino	Calcestruzzo

Altezza media [m]	Lunghezza media [m]	Larghezza media [m]
Vedi sezione	Vedi sezione	Vedi sezione

Presenza di dissesti/ lesioni	Presenza di ostacoli al deflusso	Stato di manutenzione
No	No	Sufficiente

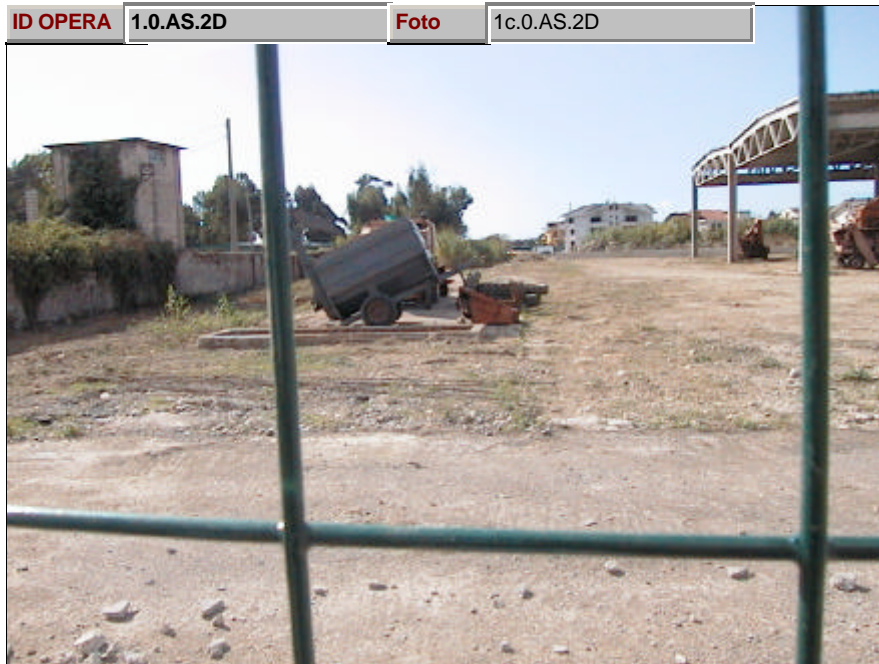
ID OPERA 1.0.AS.2D **Foto** 1c.0.AS.2D

Tratto coperto a valle del tombino (più a valle diventa di nuovo scoperto)
